CENAPRED

COORDINACIÓN DE INVESTIGACIÓN
Área de Ingeniería Estructural y Geotecnia

**ALGUNOS ESTUDIOS SOBRE EL COMPORTAMIENTO Y
REHABILITACIÓN DE LA VIVIENDA RURAL DE ADOBE**

IEG/03/01
Marzo, 2001

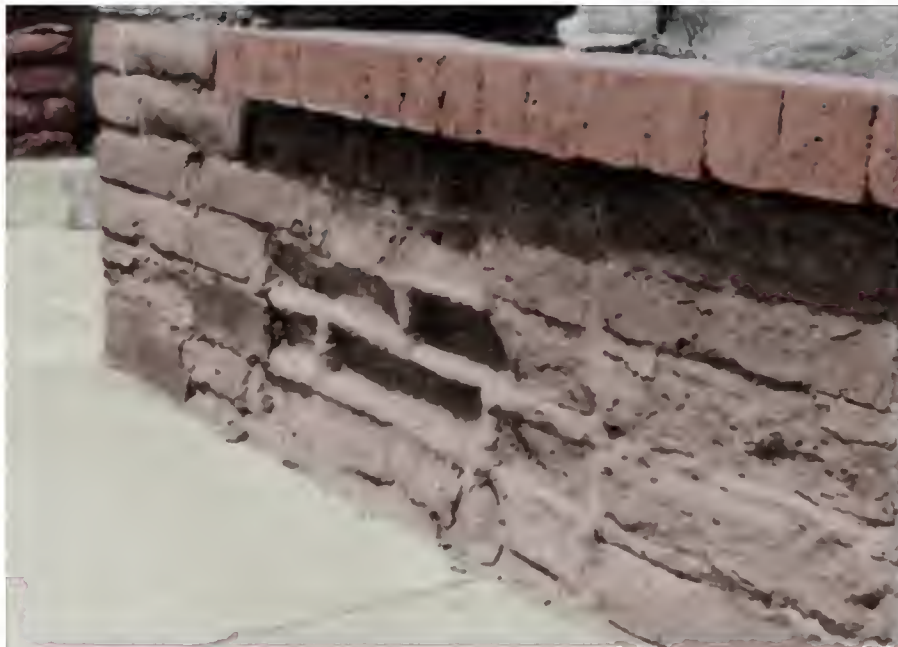
Uno de los problemas más importantes que se tienen con las viviendas de adobe es la degradación por intemperismo, ya sea por humedad ambiental, lluvia directa, viento o roce por acción humana o de ganado. En este caso se puede perder parte sustancial de la sección transversal de los muros reduciendo así la resistencia (fig. 2.7) además de que la condición de humedad constante reduce la resistencia de este material.

Figura 2.7 Degradación de los muros de adobe

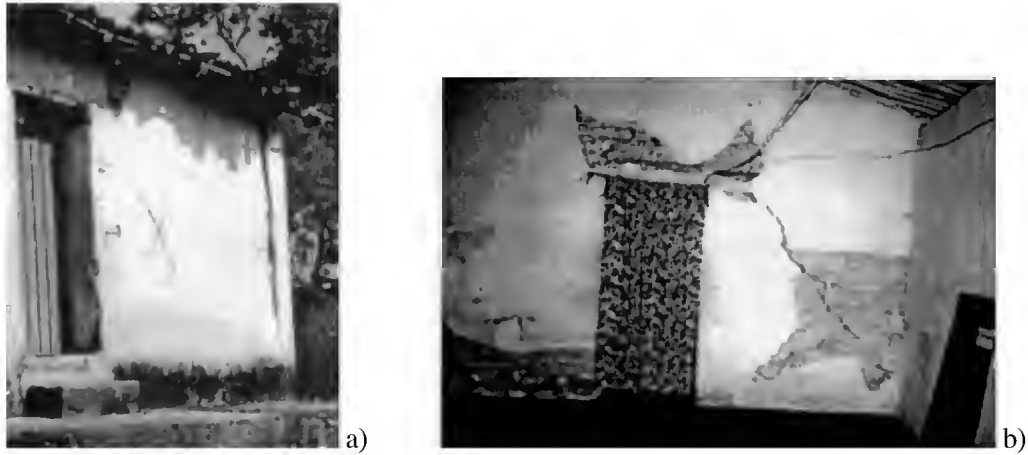
Figura 3.3 a) Grieta vertical en las esquinas, b) grieta por tensión diagonal que se extiende hasta la esquina de la abertura (Sordo, 1996)

En la mayoría de los casos se pudo observar agrietamiento vertical, que se ha atribuido a la falta de liga en la unión de las esquinas de los muros, provocado por la flexión de los muros hacia fuera de su plano (fig. 3.3.a). Otro tipo de falla fue la concentración de grietas cerca de las esquinas de las aberturas para puertas y ventanas. (fig. 3.3.b).

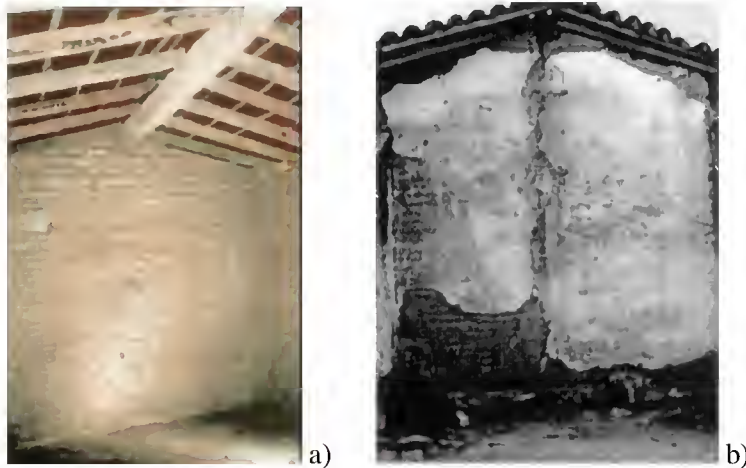
En cuanto al sistema de techo, se pudo observar que la mayoría de las construcciones tenían un sistema de techo apoyado en una viga cumbrera de madera, en la dirección longitudinal, que soporta una serie de viguetas de madera que sostienen las tejas de arcilla. La concentración de esfuerzos por la descarga de la viga de cumbrera, sumado a la fuerza sísmica por la masa del techo ocasionó agrietamiento vertical en los muros transversales (fig. 3.4.b).

Figura 3.4 a) Sistema de techo típico, b) agrietamiento vertical en muro cabecero (Sordo, 1996)

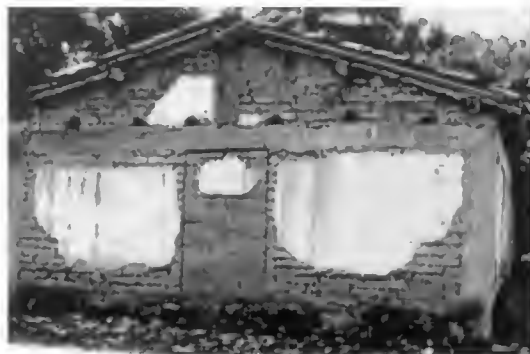
No obstante el daño generalizado en la zona afectada, en las viviendas construidas con piezas de adobe que contaban con algún tipo de refuerzo vertical, principalmente polines de madera, exhibieron un mejor comportamiento. En Ometepec, algunas de las casas de adobe que no sufrieron daños de consideración están provistas de un sistema de elementos de concreto reforzado horizontales y verticales confinando los muros, que mejoraron sustancialmente su respuesta sísmica (fig. 3.5). El comportamiento de dichas construcciones fue satisfactorio, reduciéndose el daño a grietas diagonales menores. en muchas ocasiones, dichos elementos fueron agregados después de un temblor que causó daños en la vivienda. La intuición y experiencia de la gente de la localidad son generalmente la guía principal de estas técnicas de reparación.

Figura 3.5 Vivienda de adobe reforzada con elementos de concreto

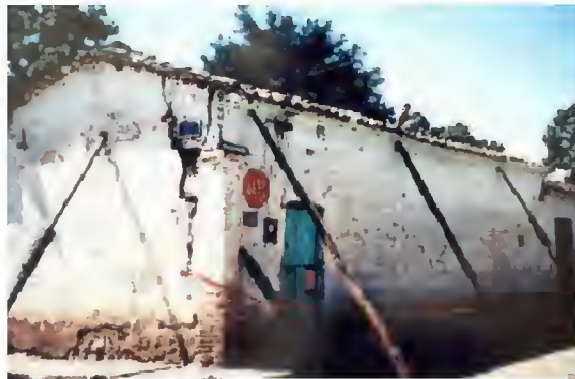
Juárez y colaboradores reportaron la observación de dos fallas típicas: la primera fue el agrietamiento vertical en las esquinas (fig. 3.7) que atribuyen a la falta de conexión de los muros entre sí, propiciando la fractura y eventualmente el colapso de los muros fuera de su plano; y la concentración de esfuerzos en las aberturas de puertas y ventanas ocasionando el agrietamiento de los muros (Juárez, 1996).

Figura 3.7 Agrietamiento vertical en esquinas (Juárez, 1996)

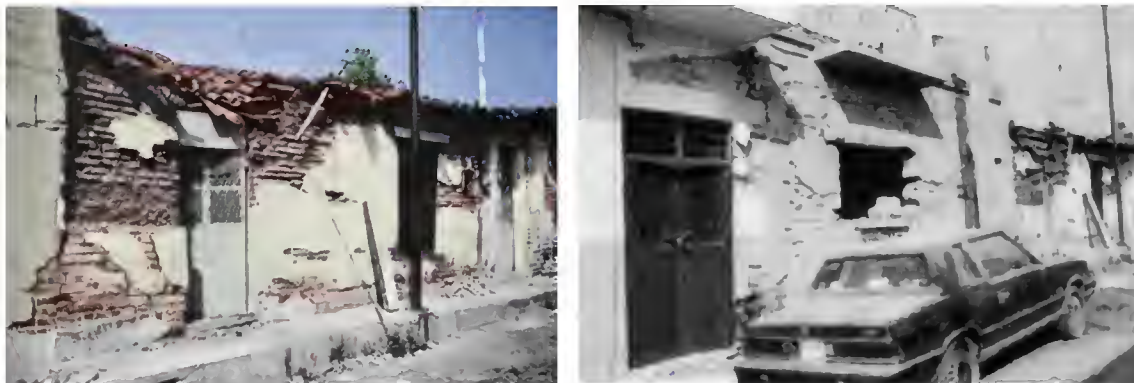
Alcocer y colaboradores, reportaron daños fallas por tensión diagonal en muros de adobe y capuchinos con horcones en viviendas rurales (Tena, 1997).

Figura 3.8 *Daño en aberturas por falta de confinamiento (Tena, 1997)*

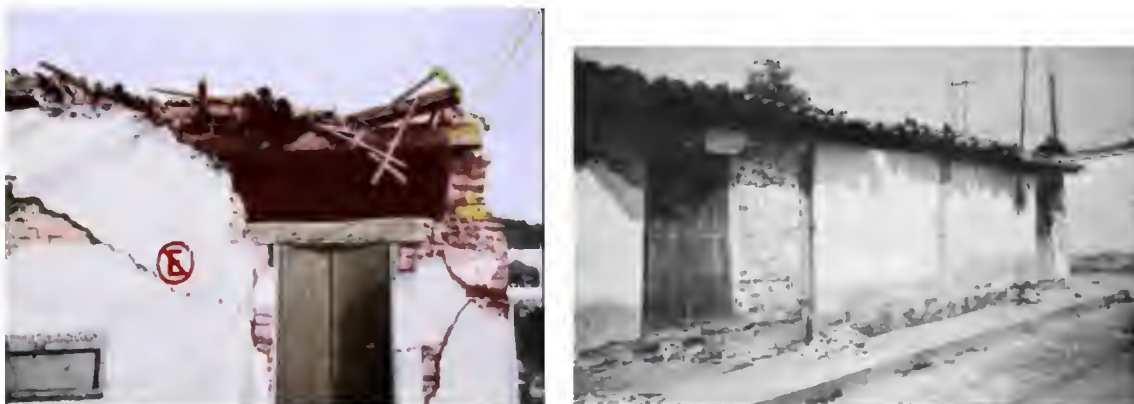
Sin embargo, en especial para este sismo, se pudo constatar que algunas edificaciones que contaban con elementos de confinamiento de madera tuvieron un buen comportamiento (fig. 3.9.b).

Figura 3.9 *a) Colapso parcial b) Construcción de adobe confinada con polines de madera (Tena, 1997)*

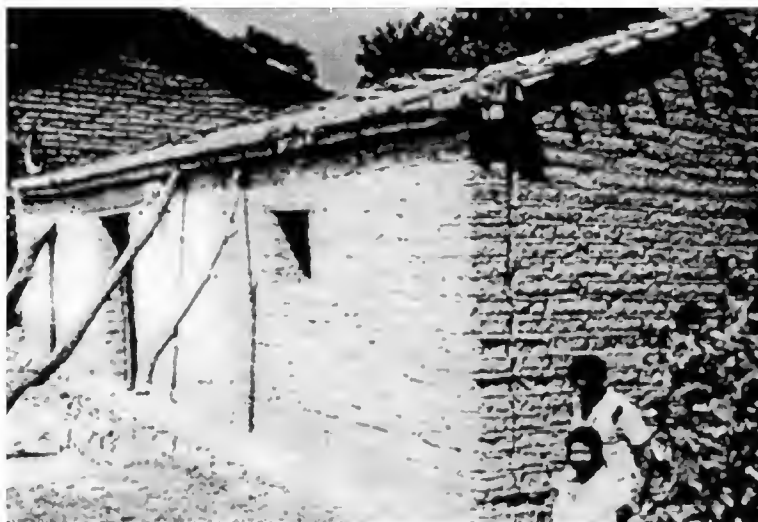
El tipo de falla es similar al descrito en otros sismos. Según describen Juárez y Sordo, las principales fallas fueron el agrietamiento vertical en las esquinas de conexión entre muros perpendiculares, lo que provocó la falla del muro fuera de su plano (fig. 3.10); la concentración de esfuerzos en las aberturas de los muros; y el agrietamiento de los muros por fuerzas cortantes. Se reconoció que el sistema de techo no indujo fallas como en el caso de Ometepepec y de la zona epicentral de Manzanillo, sin embargo fue muy común el desplome del techo al interior de la vivienda (Juárez, 1997).

Figura 3.10 *Falla en la conexión de esquina (Tena, 1997)*

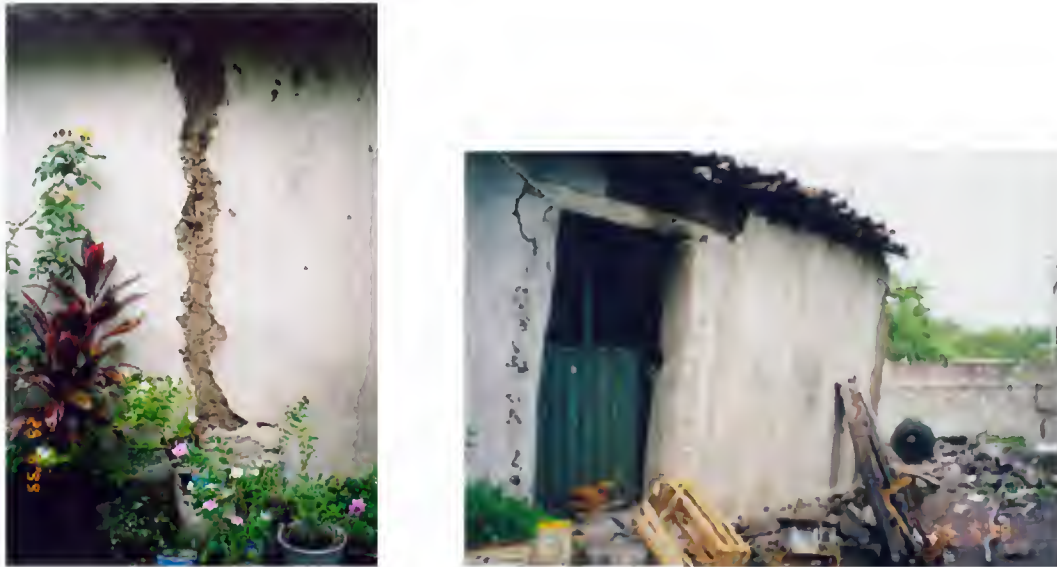
Figuras 3.12 Daño en la intersección de muros y tendencia al volteo fuera de su plano, El Salitre, Puebla (Alcocer, 1999)

De manera similar al daño observado en otras poblaciones y en otros sismos, los muros de adobe sufrieron daño en sus intersecciones y por movimientos fuera de su plano, a pesar de contar con un repellado de mortero en ambas caras, esto se debió a la tendencia al volteo fuera de su plano de los muros (fig. 3.12).

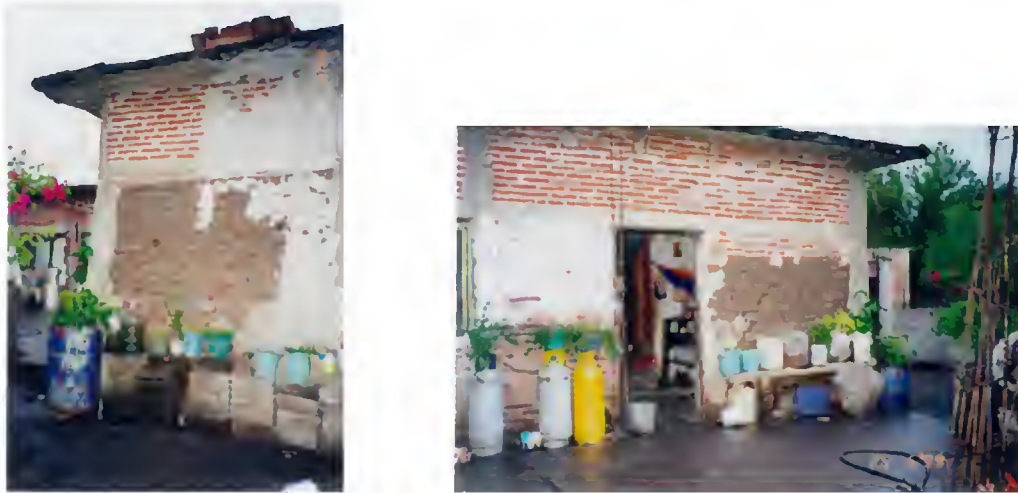
Los daños en esta estructura se concentran en los muros de adobe. Se apreciaron grietas inclinadas que arrancan de la base de los muros, cerca de las aberturas (fig. 3.13). No hubo daño alguno en los muros de tabique de barro.

Figuras 3.13 Detalle del cambio de material de construcción en muros, El Salitre, Puebla (Alcocer, 1999)

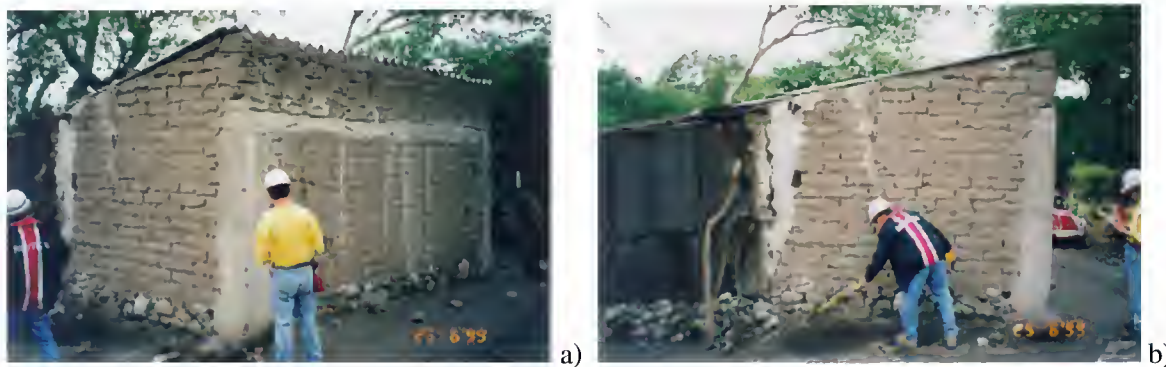
El daño que se observó en la vivienda se concentró en el muro paralelo al único confinado. Se presentó una grieta vertical en la intersección de dicho muro con otro perpendicular (fig. 3.14.b). Este agrietamiento se asocia con el movimiento fuera del plano del muro sin confinamiento. Asimismo, se presentaron algunos agrietamientos inclinados en el muro con ventana. Este agrietamiento va de una de las esquinas de la abertura hacia la parte superior de la dala de confinamiento del muro perpendicular. Este tipo de daño se explica por un deficiente confinamiento tanto de la abertura como del propio muro. Obsérvese que existen algunos boleos alrededor de la ventana empleados para rellenar espacios dejados por las piezas de adobe (fig. 6.45).

Figura 3.14 Vivienda de adobe dañada San Juan Ahuehuevo, Puebla (Alcocer, 1999)

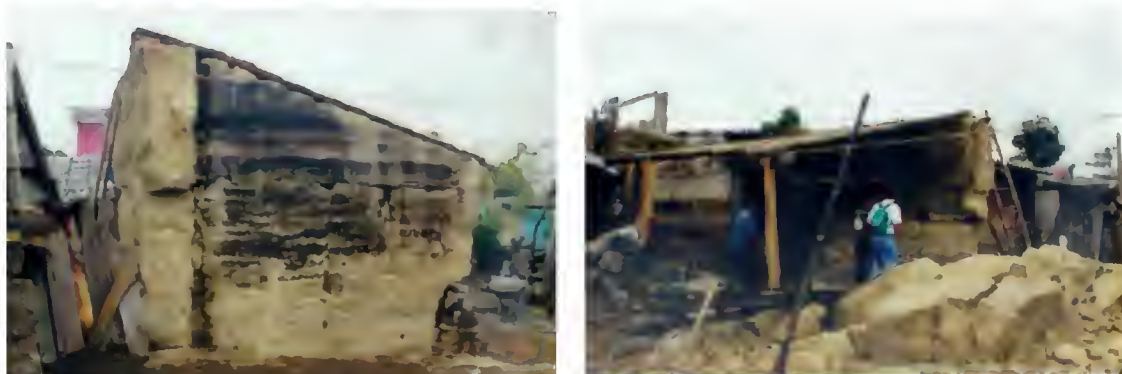
La falla parcial o total de las viviendas fue causada por el volcamiento de los bloques hacia dentro de la vivienda. Consecuentemente, el techo cayó. En varias de las construcciones colapsadas se apreció que sólo los bloques de la segunda hilada cayeron; es posible que los de la primera hilada estuvieran “empotrados” en el terreno.

Figura 3.15 Muro de tapia, y colapso de este tipo de vivienda, San Mateo Ozolco, (Alcocer, 1999)

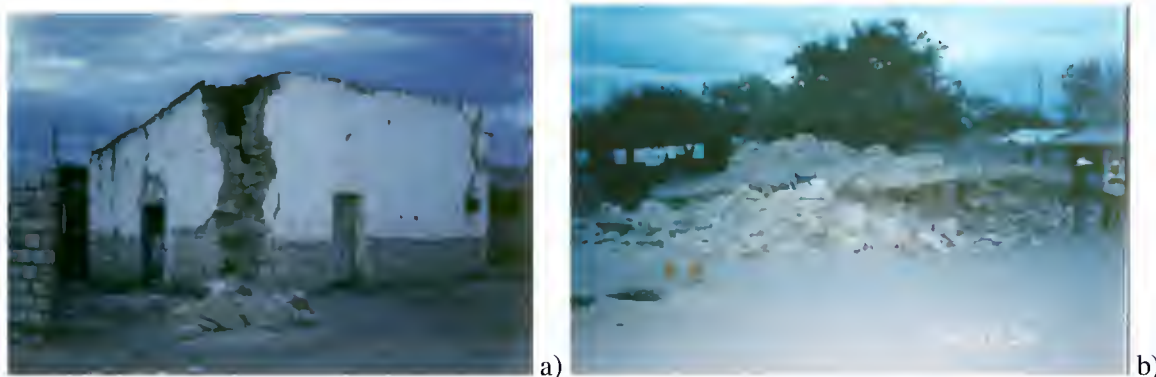
Los daños observados en las viviendas fueron agrietamiento inclinado en muros; agrietamiento vertical en las esquinas y zonas de unión con muros ortogonales; y colapso total de la estructura (fig. 3.16).

El origen de los daños fue debido básicamente a la falta de continuidad en el sistema, que permite el movimiento relativo e independiente entre los muros y el techo. Además, el daño fue agravado por el gran peso de la estructura de techo en algunos casos. Dentro de las 300 casas con

Figura 3.16 Agrietamientos verticales en unión perpendicular de muros y colapso total de una vivienda

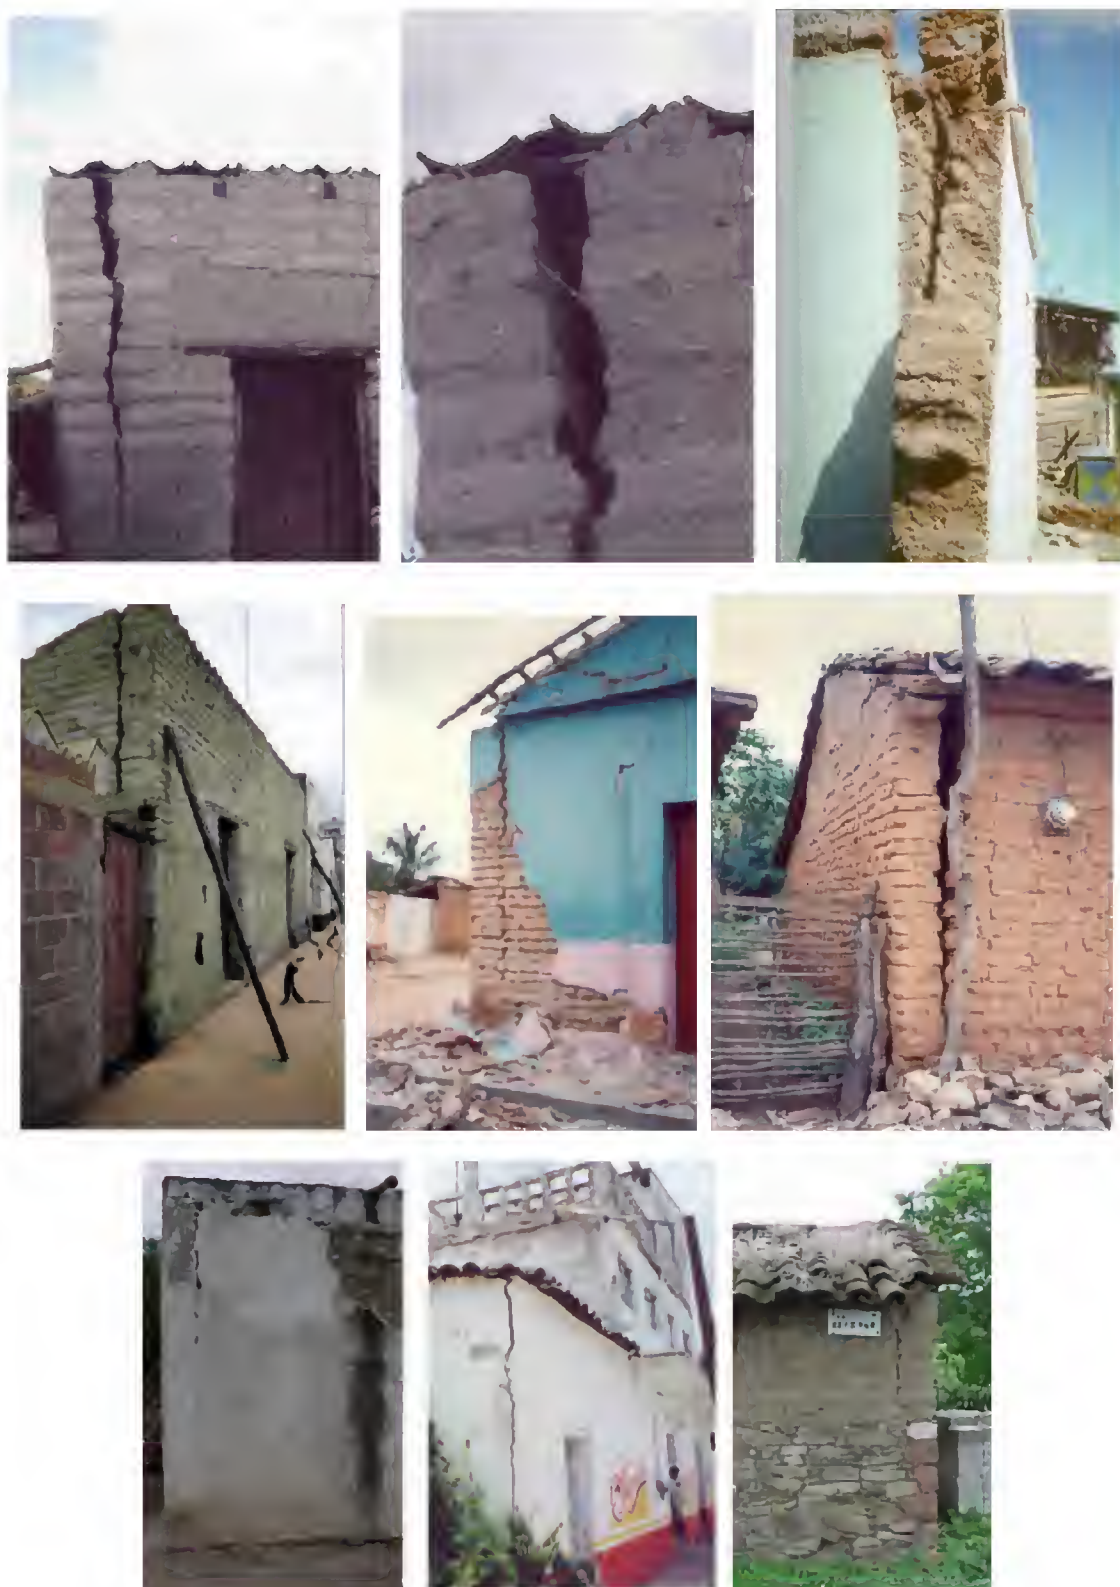
En general, el tipo de falla más repetitivo es el agrietamiento vertical en las esquinas de la vivienda, en la unión de muros perpendiculares. En las anteriores secciones se han presentado múltiples ejemplos de esta situación (ver figuras 3.3.a, 3.7, 3.10, 3.14.b y 3.16.a). En la figura 3.17 se presentan más ejemplos de este tipo de falla que resultó el más común. En general nos referimos al agrietamiento vertical cuando se trata de una grieta de separación entre dos muros perpendiculares causada por la tendencia al volteo de los muros y la debilidad en la resistencia a tensión de las piezas. En algunos artículos los autores suponen que esto se debe a un defecto constructivo en donde los muros se construyen independientemente, sin traslape de piezas; pero en la generalidad de los casos sí hay traslape, pero estas piezas se fracturan (ver detalle en la figura 3.17).

Figura 3.17 Agrietamiento vertical en esquinas (Juárez, 2000; Meli, 1998, y otros)

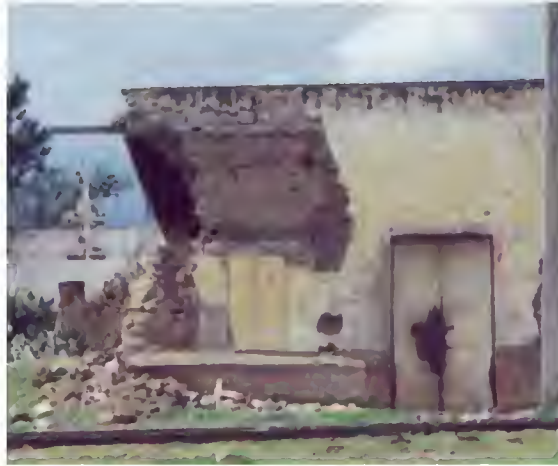
Se puede distinguir el anterior tipo de falla con otro que podemos llamar dislocamiento de las esquinas, donde se tiene un colapso de toda la zona de la esquina (en forma de “L” vista en planta). Esta falla ocurre en la mitad superior del muro. La figura 3.16.a y la 3.18 ilustran el mismo ocurrido a toda la altura del muro.

Figura 3.18 *Dislocamiento de la esquina*

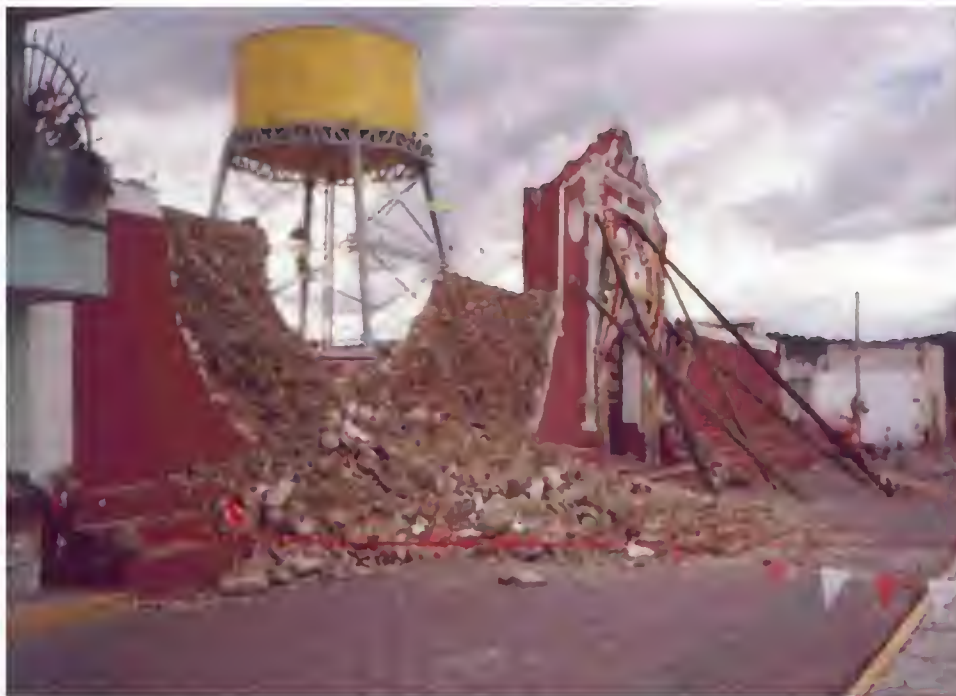
En la figura 3.19 se muestra el colapso de muros de piedra y lodo, falla debida también al exceso de largo del muro entre soportes, como muros normales o contrafuertes, que pudieran restringir el movimiento fuera del plano. Este puede ser el caso también de la parte central de muros muy alargados que soporten las vigas de madera de techumbres en donde la acción sísmica debida tanto al peso del muro como al del techo provocan la falla en dirección normal al muro.

Figura 3.19 *Colapso de muro largo construido con piedra y lodo*

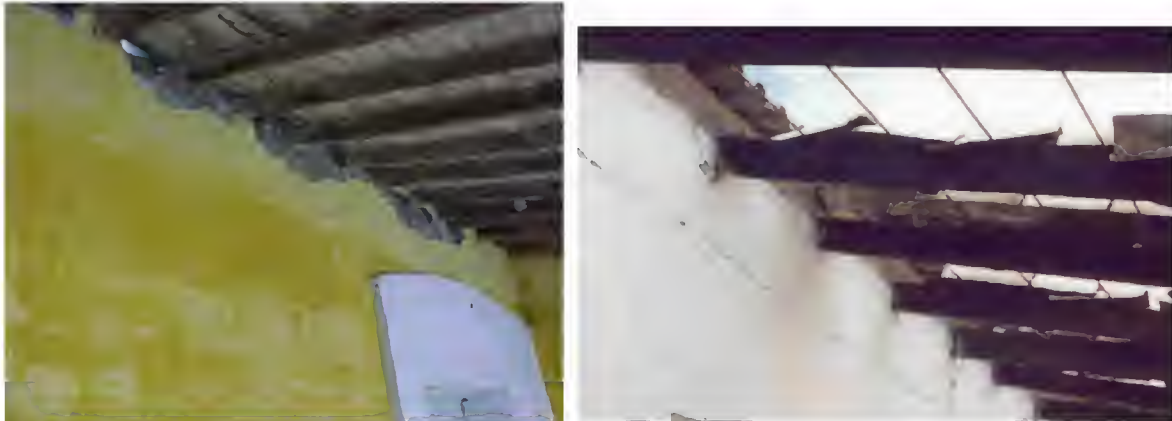
El colapso de los techos se puede presentar aislado por la pérdida del apoyo de las vigas de madera, pero por lo general es causado por el la falla o la inclinación excesiva de los muros donde se apoya el sistema de vigas volteándose éstos en dirección normal a su plano. Es común también la caída de tejas, que si bien es una falla menos crítica, puede causar lesiones a los habitantes de la vivienda (fig. 3.20).

Figura 3.20 Daño en el apoyo de las vigas de techo y caída de tejas de arcilla

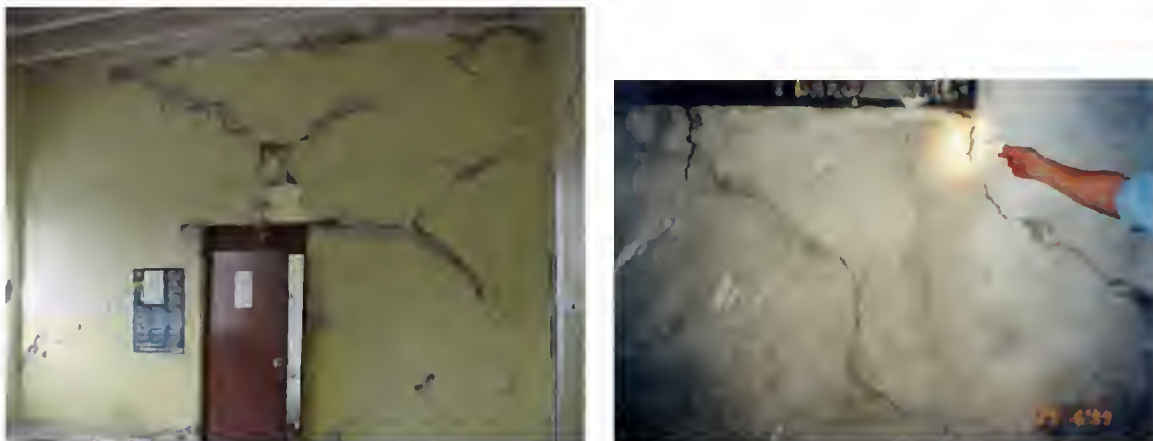
Cuando los techos son capaces de transmitir las fuerzas laterales a los muros, entonces se pueden generar agrietamientos diagonales típicos de las estructuras de mampostería por la falla por tensión diagonal generada por las fuerzas cortantes horizontales (fig. 3.21). Se ha observado que los agrietamientos se producen en muros con aberturas para puertas y ventanas, específicamente en segmentos de muros limitados por estas aberturas, y que dichos agrietamientos se orientan diagonalmente hacia las esquinas de las mismas.

Figura 3.21 Agrietamientos diagonales por tensión diagonal

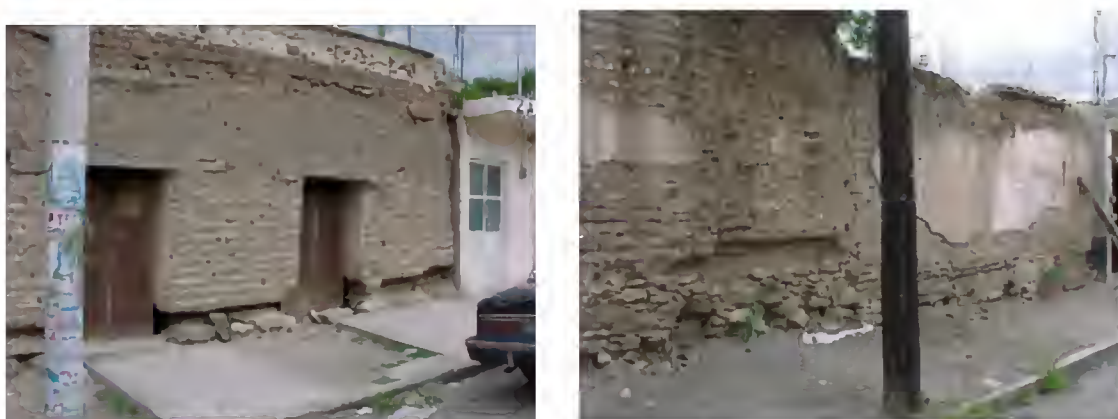
lluvia, el desgaste por roce constante de animales o actividades humanas, e incluso por degradación orgánica.

Figura 3.22 *Degradación del adobe*

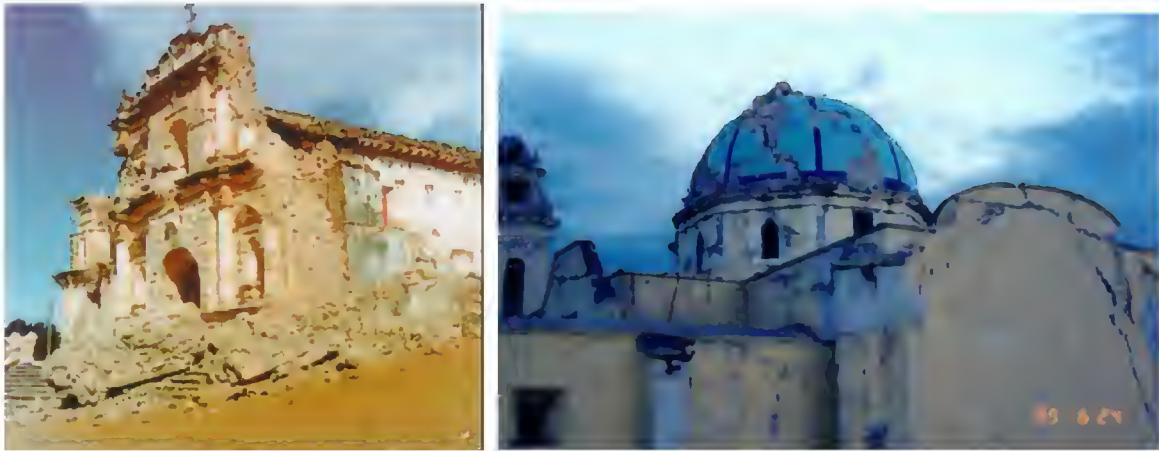
Figura 3.24 Daño en templos de adobe (Meli, 1998 y Alcocer, 1999)

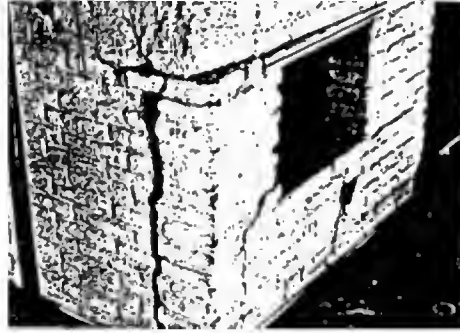
Figura 4.12 Estado de daño final del modelo 2

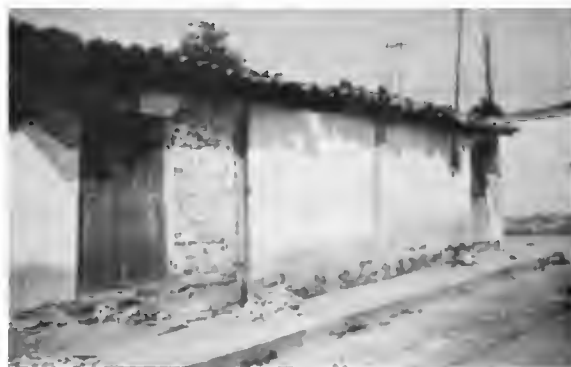
Figura 6.6 Vivienda reforzada con polines de madera, que presentó buen comportamiento ante sismos recientes (Tena, 1997)
